# EVALUASI PENERAPAN 5R (RINGKAS, RAPI, RESIK, RAWAT, RAJIN) TERHADAP KESELAMATAN KERJA DI PT XYZ

## EVALUATION OF THE IMPLEMENTATION OF THE 5R PRINCIPLES (REDUCE, REORGANIZE, CLEAN, MAINTAIN, AND DISCIPLINE) ON WORKPLACE SAFETY AT PT XYZ

### Tingkat Penerapan 5R di Area Bengkel

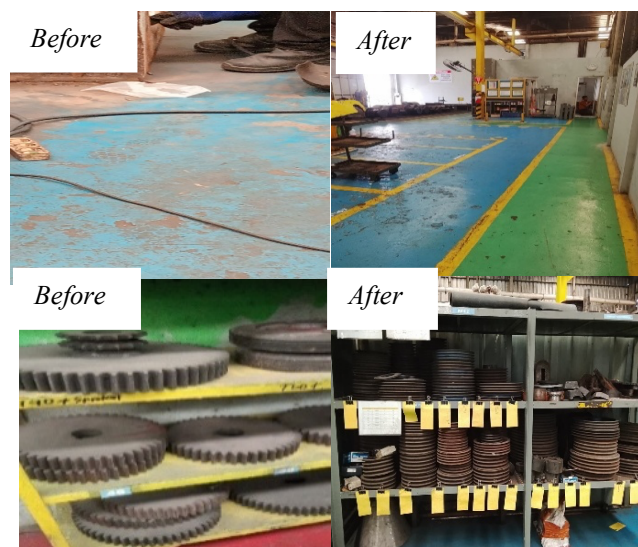
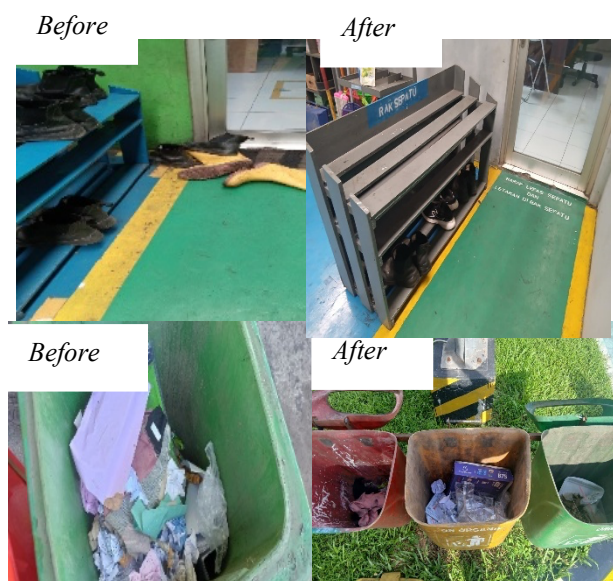
Gambar 1. Kondisi sebelum dan sesudah area bengkel

Sebagai bagian dari evaluasi yang komprehensif, hasil temuan di lapangan juga dilengkapi dengan dokumentasi kondisi setelah dilakukan tindak lanjut oleh pihak perusahaan meskipun belum mencakup secara keseluruhan dari temuan yang didapatkan Data berupa gambar di dokumentasikan pada tanggal 10 April 2026, berikut disajikan pada Gambar 1.

Berdasarkan hasil analisis, penerapan 5R di area bengkel, pada aspek ringkas, masih diperlukan pemilahan material secara berkala disertai tindakan lanjut yang jelas untuk mencegah penumpukan. Pada aspek rapi, masih perlu penguatan *visual control*, penataan berbasis fungsi, serta pengawasan rutin guna menjaga keteraturan.

Pada aspek resik, perusahaan perlu memperjelas standar kebersihan, serta mekanisme evaluasi agar kebersihan menjadi bagian dari pengendalian risiko kerja. Pada aspek rawat, diperlukan standarisasi melalui penyediaan instruksi kerja dan dokumentasi yang jelas, khususnya pada peralatan berisiko tinggi.
